建设项目竣工环境保护验收调查报告

项目名称：大湘西天然气管道支干线项目
花垣-张家界（湘西州段）

委托单位：湖南省大湘西天然气管网投资
开发有限公司

编制单位：湖南省国际工程咨询中心有限公司

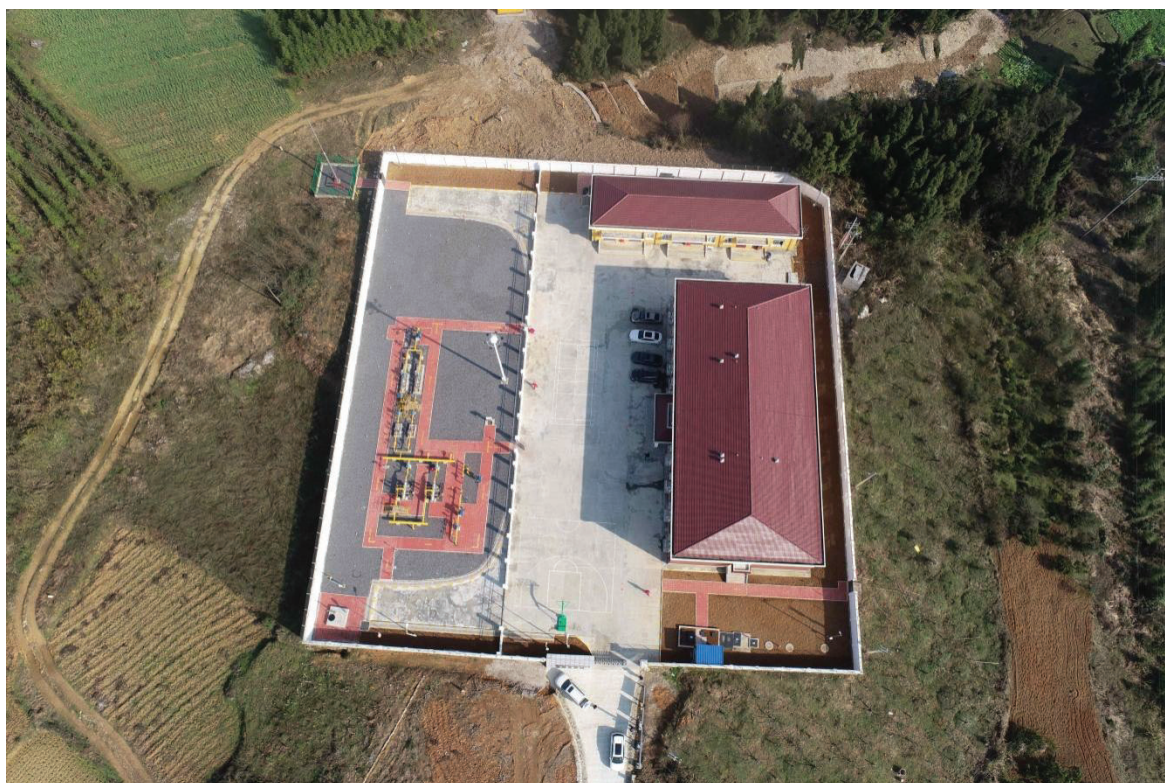
图 2.3-2 保靖分输站现状图

保靖分输站位于保靖县迁陵镇大田村西 400m，东南为县道 026，南侧为乡道，从乡道建设进站道路，交通条件较好。保靖分输站区域属平缓丘陵，放空区位于场区西侧。区域无野生珍稀保护动植物、自然风景区及文物古迹等；站场四周侧约 112m 有居住的居民，距最近居民点约 112m，站场及放空管周边 30m 范围内没有居民，满足项目安全防护距离要求，站场附近不涉及饮用水源保护区且距离附近河流较远。

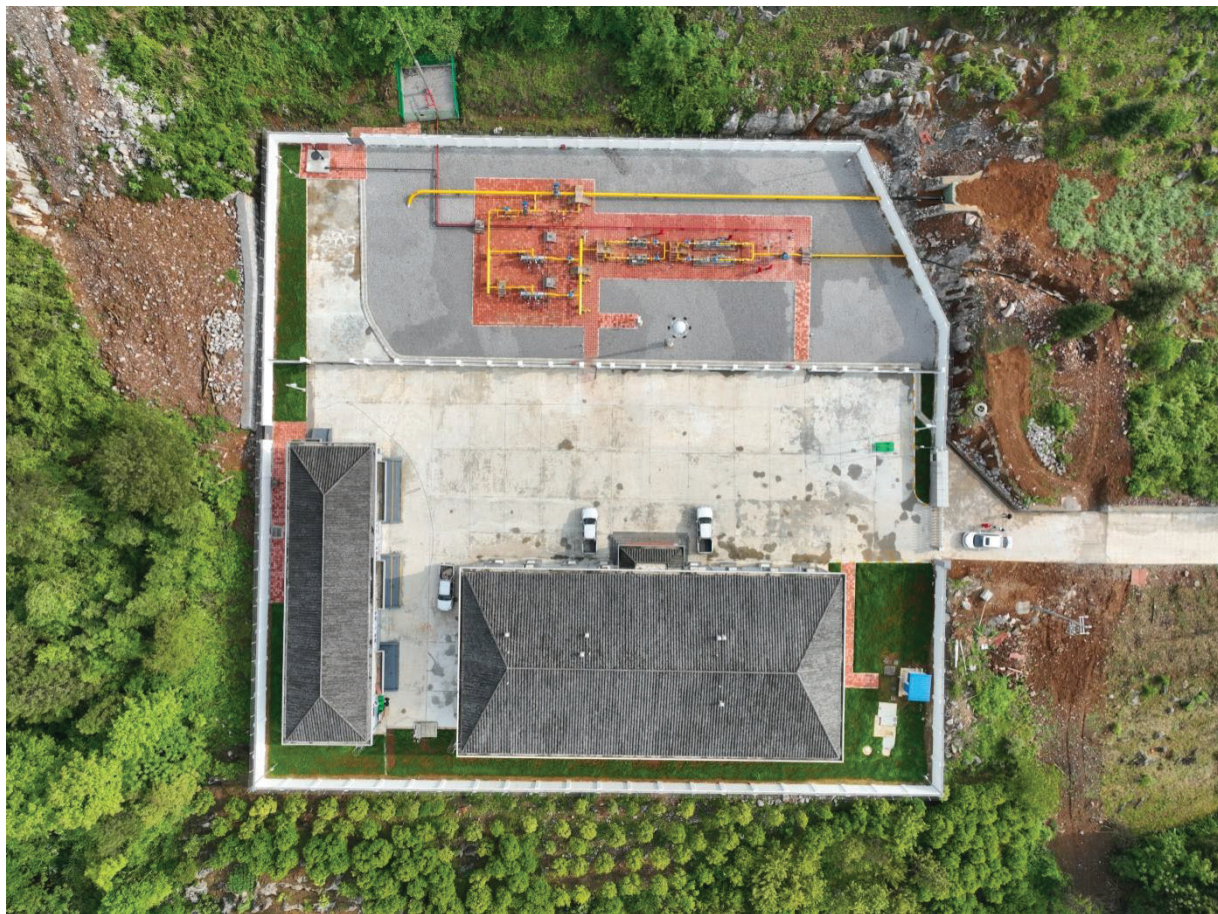
图 2.3-4 永顺分输站现状图

站场设有调压、计量等设备，站场为有人值守站场。站场主要由生产区、办公区和放空区三个部分组成。生产区主要由工艺设备区、发电机房和辅助工房组成，办公

区主要由综合楼和污水处理装置组成，放空区主要由放空立管、放空区围栏和放空区道路三部分组成。

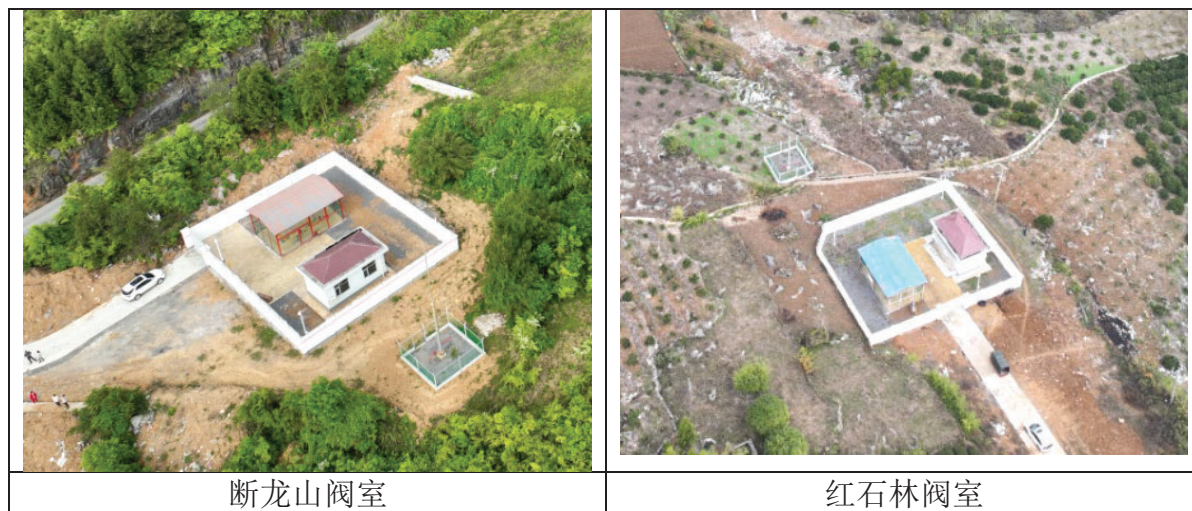
图 2.3-5 阀室现状图（部分）

为了发生事故时减少泄漏量，便于进行抢修，在管道上设置线路截断阀室。线路截断阀采用自力式气液联动阀，它具有上、下游管道放空，事故状态下自动关闭的功能。

本工程共设线路截断阀室 6 座，其中青坪阀室为普通阀室，其他均为监控阀室。阀室如图 2.3-5 所示。

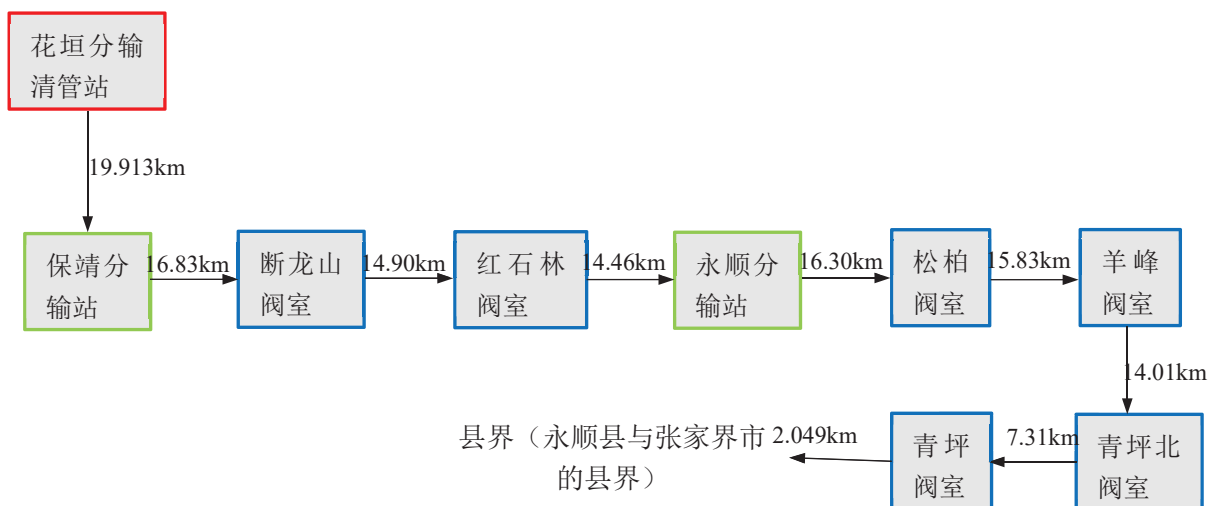
图 2.5-1 工艺流程简图

大湘西天然气管道支干线项目（花垣-张家界段）起自大湘西天然气管道（龙山-花垣段）花垣分输清管站，止于永顺县与张家界交界处，线路全长约 121.6km。沿线河流大中型跨越 2 处，高速公路穿越 4 处。本工程管道设计压力 6.3MPa，管径为 D323.9mm，设计输量 $2.15 \times 10^8 \text{Nm}^3/\text{a}$ 。全线设站场 2 座，分别为保靖分输站、永顺分输站，设阀室 6 座，青坪阀室为普通阀室，其他均为监控阀室。工艺流程简图见图 2.2-1。

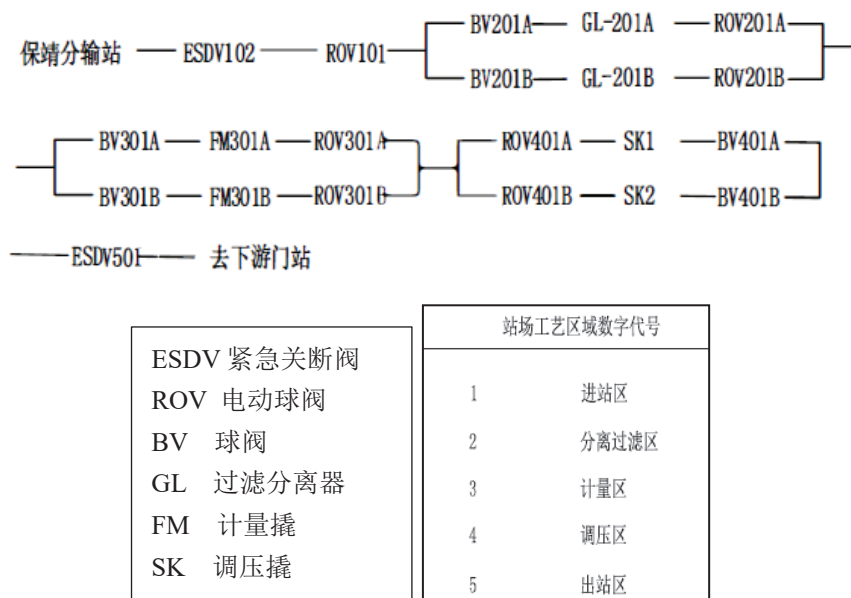
图 2.5-4 永顺分输站分输流程

永顺分输站接收上游保靖分输站来气，一路经过滤分离、计量调压后输往下游门站，一路经越站阀门后输往下游张家界末站，站内设置分输预留口。

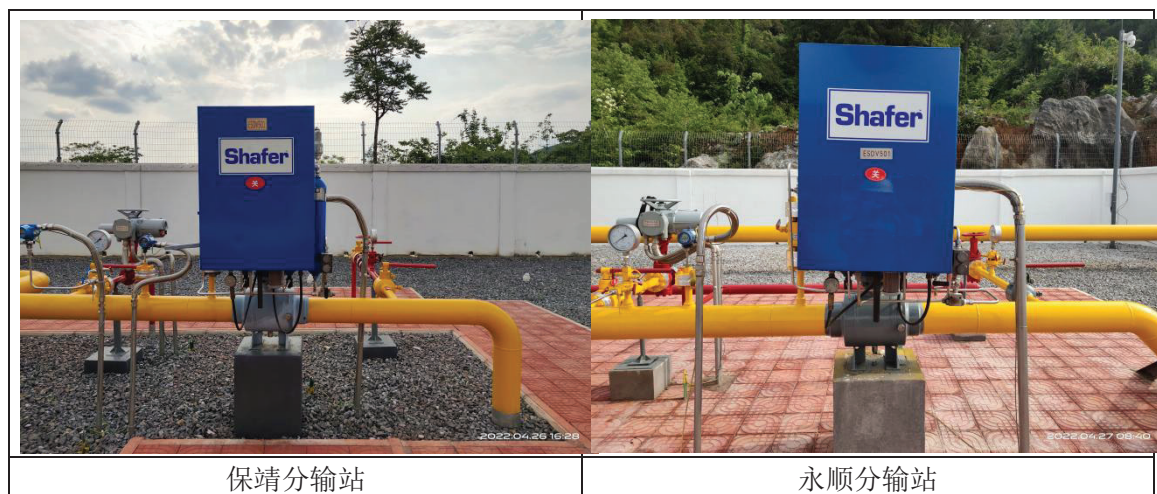
图 2.5-14 出站系统

气体经出站系统前往分输下游，出站系统较为简单，管线上有一台 ESD，以确保出站气体异常或分输对象管路异常等情况下能自动关闭。分输出站管路有分支连接至放空系统，通过一个手动球阀和一个电动球阀控制，保证出站系统检修时能放空管路内的剩余气体。出站系统见图 2.5-14。

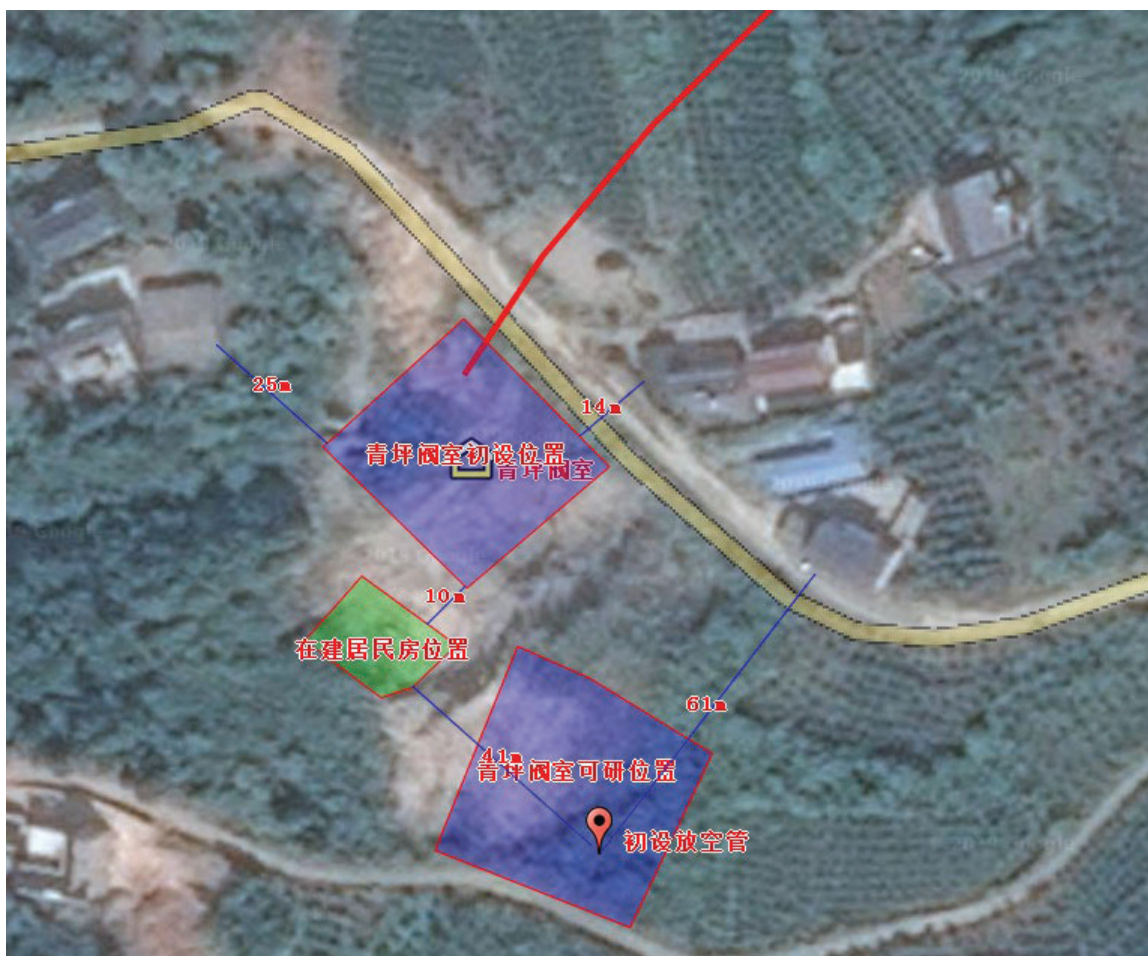
图 2.10-2 青坪阀室位置变化示意图

根据大湘西天然气管道支干线项目花垣—张家界段（青坪阀室-张家界末站）环境影响报告书，对比大湘西天然气管道支干线项目花垣—张家界段（湘西州段）环评阶段的工程方案，青坪阀室向西北侧偏移了约 70m，从山坡上移至山下公路边，放空管仍位于山坡上原规划位置，根据原环境保护部办公厅《关于印发环评管理中部分行业建设项目重大变更清单的通知》（环办〔2015〕52号）“油气管道建设项目重大变更清单（试行）”，项目组认为该调整方案不属于重大变更，湘西州生态环境局对此予以确认（见附件 21）。

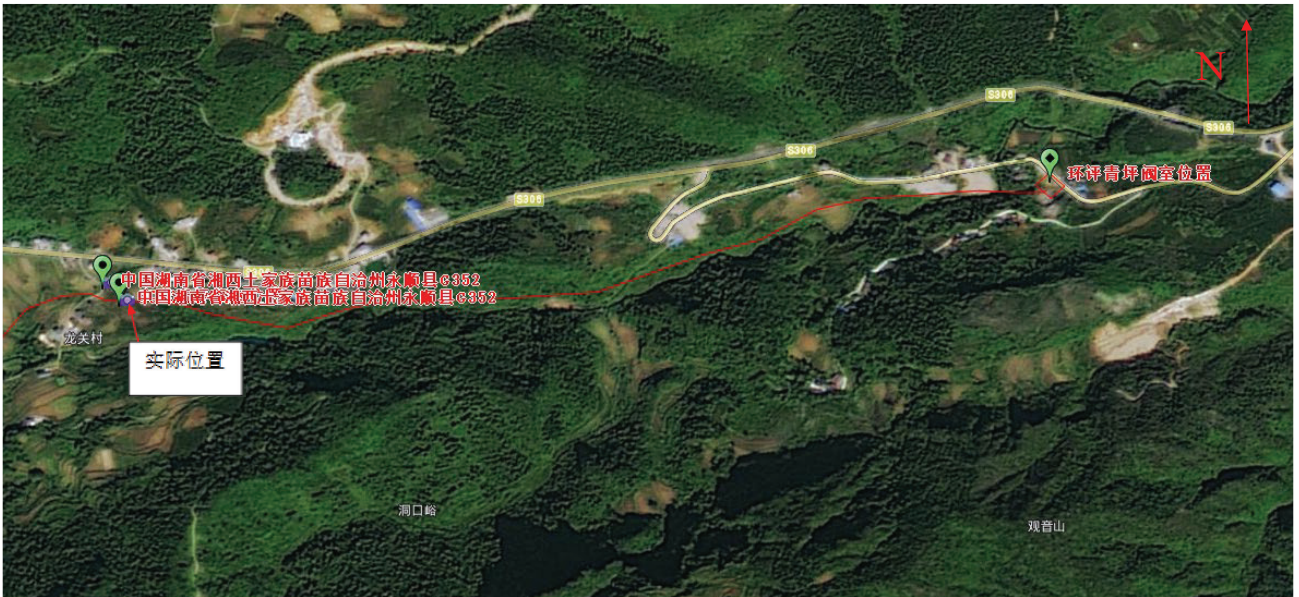
图 2.10-3 青坪阀室实际建设位置调整示意图

北纬 29°3'31.33792"，青坪阀室优化后的选址，青坪阀室厂界与最近西侧居民点距离为 41m，满足阀室工艺装置区防火间距 22.5m 的要求；放空立管位于青坪阀室的东南侧，最近西北侧居民点距离放空立管距离为 63m，满足放空立管防火间距 60m 的要求；因此，均满足安全防护距离要求。

变更后的青坪阀室为普通阀室，阀室不设工艺区，根据《油气管道建设项目重大变动清单》，阀室位置变更、改变阀室类型不属于重大变动。

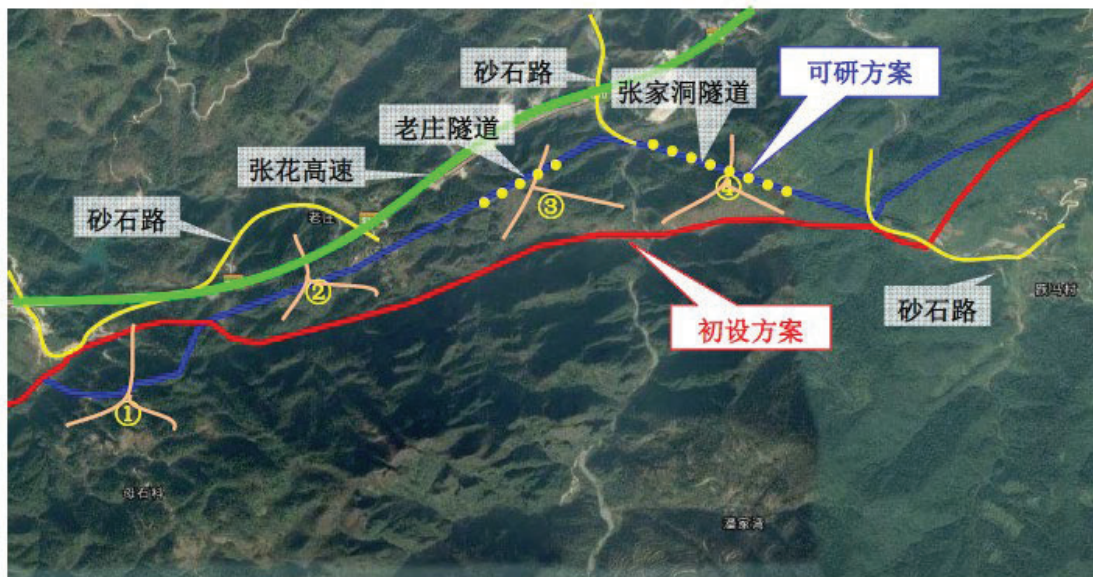
图 2.10-1 永顺县老庄村至跃马村段路由方案调整影像图

设计方案：根据现场踏勘情况，对山岭（①）翻越位置进行调整，靠近张花高速以降低高差，之后沿山谷敷设，降低山岭（②③④）翻越高差，管道翻越张家洞山岭（④）后沿砂石路敷设至跃马村，再翻越山脊并入原管线。线路长度约 5.1km，均采用开挖敷设，局部位于山谷地段采用混凝土连续浇筑的稳管及管道防护措施。

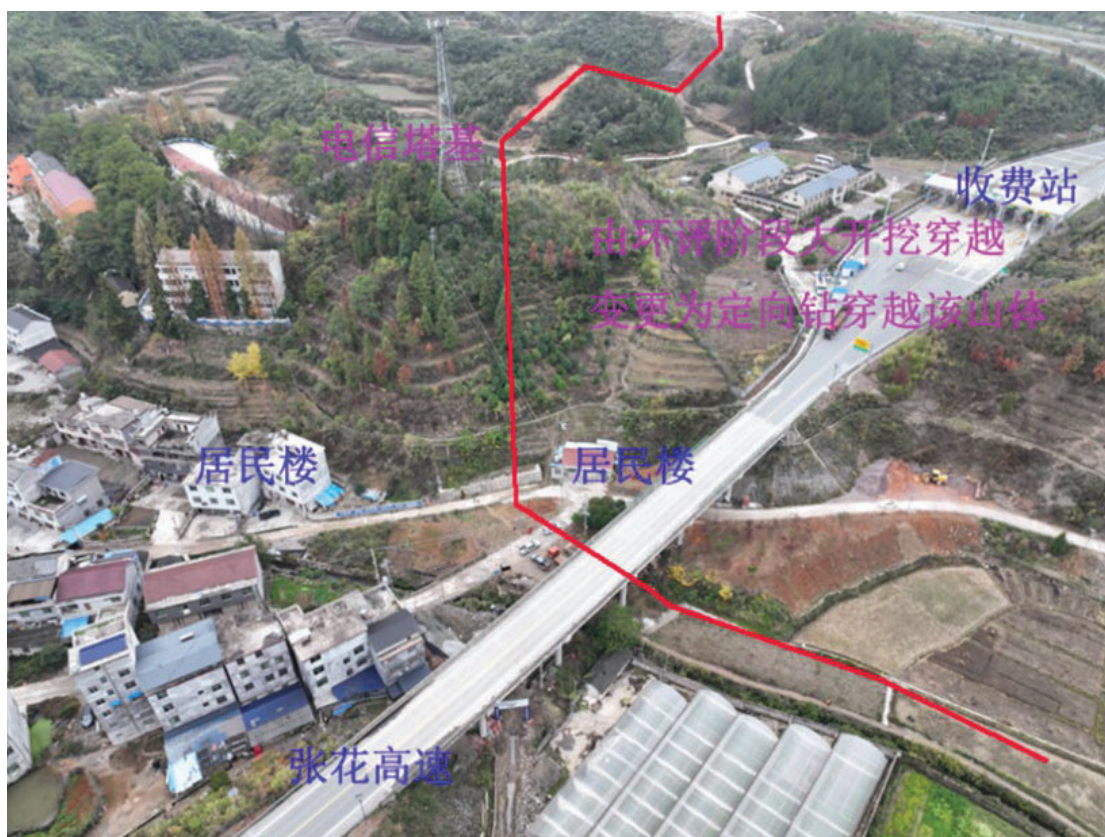
图 2.10-2 AD385~AD387 段线路与周边环境关系图

线路 AD385~AD387 原环评阶段采用大开挖方式穿越，环评阶段穿越长度 832m；变更后穿越长度为 835.5m，采用定向钻方式穿越山体，变更原因为线路两侧具有居民点（线路与周边环境关系图见图 2.10-3），且该山体山顶建有电信杆塔，为了安全起见，改变施工方式。变更后采用无害化方式穿越山体，山体定向钻穿越产生的施工废弃泥浆交由施工结束后剩余泥浆交由潜江市凝隆商务信息咨询有限公司进行无害化处理，因此，对环境影响变小。

管道敷设方式变更为无害化穿越，线路摆动距离为 71m，未新增环境敏感点，根据《生态环境保护部发布环评管理中九种行业建设项目重大变动清单》（环发[2015]52号），对照九大行业中《油气管道建设项目重大变动清单（试行）》，界定为不属于重大变动。

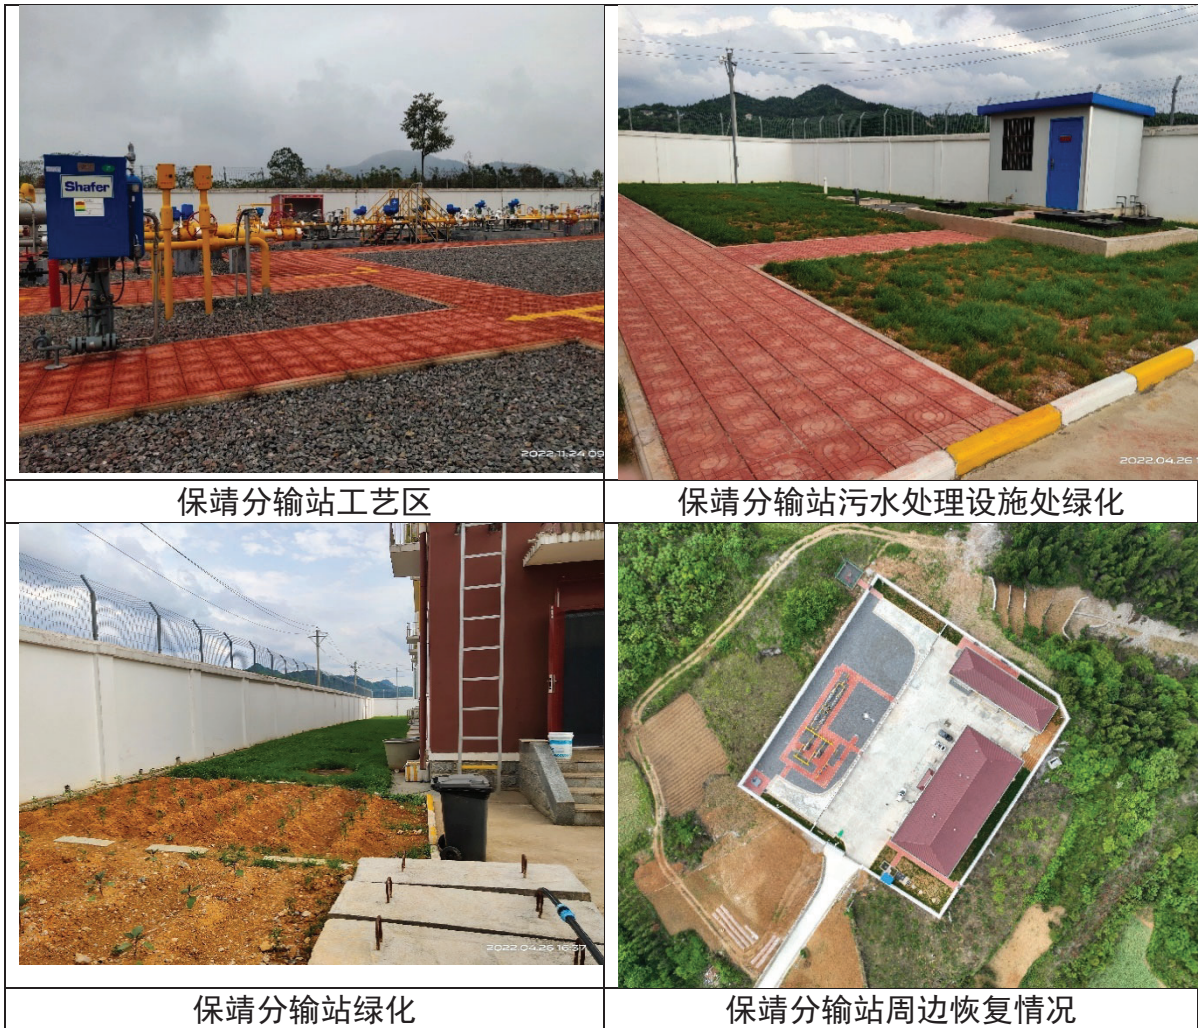
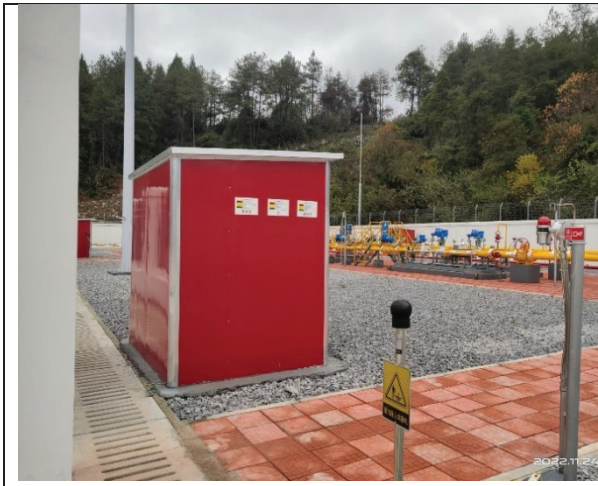
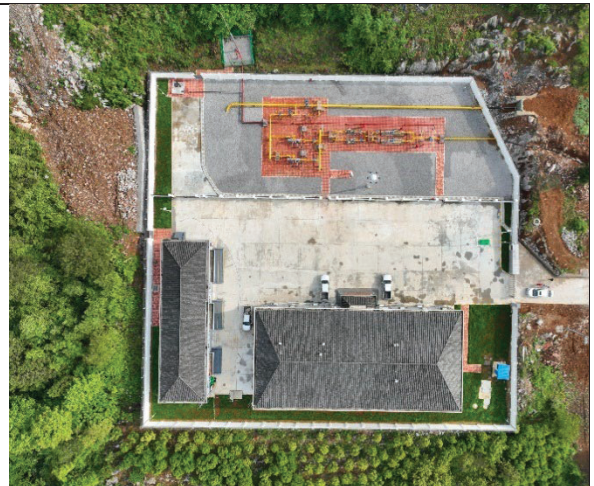
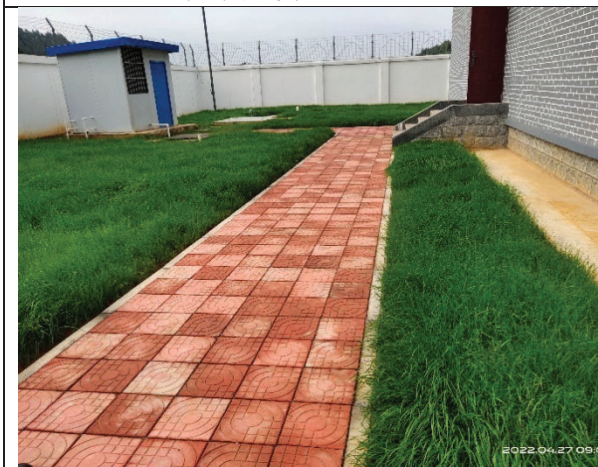
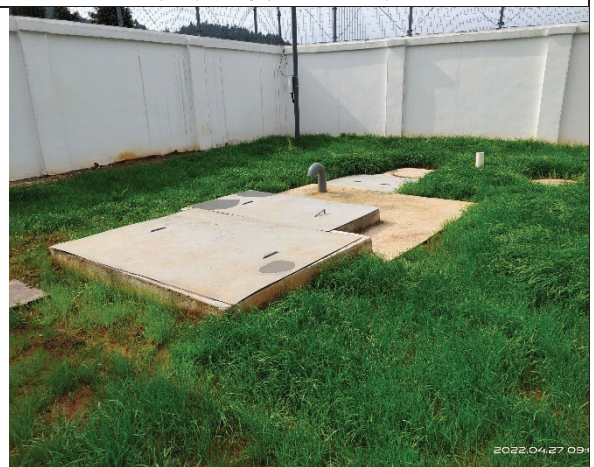
图 5.2-1 站场植被恢复现状

经现场调查，保靖分输站、永顺分输站等站场的工艺设备区均采用市政方砖或石子铺砌，设备区间道路为水泥硬化路。站场内办公区绿化已完成，站场周围地貌及植被恢复较好。本工程站场绿化以灌草种植为主，站场主要铺草坪和撒播草籽；灌木主要种植大叶黄杨、木槿、紫薇等。各站场厂内绿化见图 5.1-1。本项目各阀室均为无人值守阀室，工艺区采用水泥硬化地面，其他区域压实后敷设了砾石，阀室周边通过撒播草籽进行绿化恢复，阀室外围绿化恢复情况见图 5.1-2。

永顺分输站工艺区

永顺分输站周边情况

永顺分输站 绿化

永顺分输站污水处理设施处 绿化

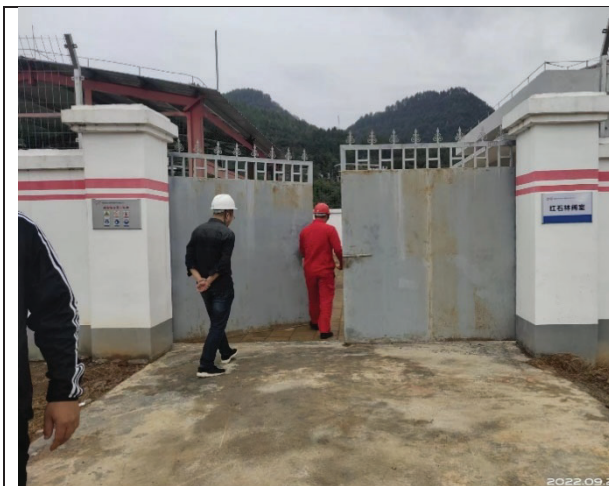
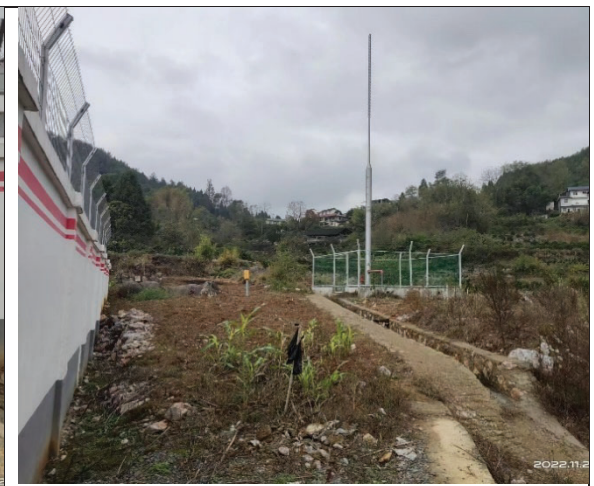
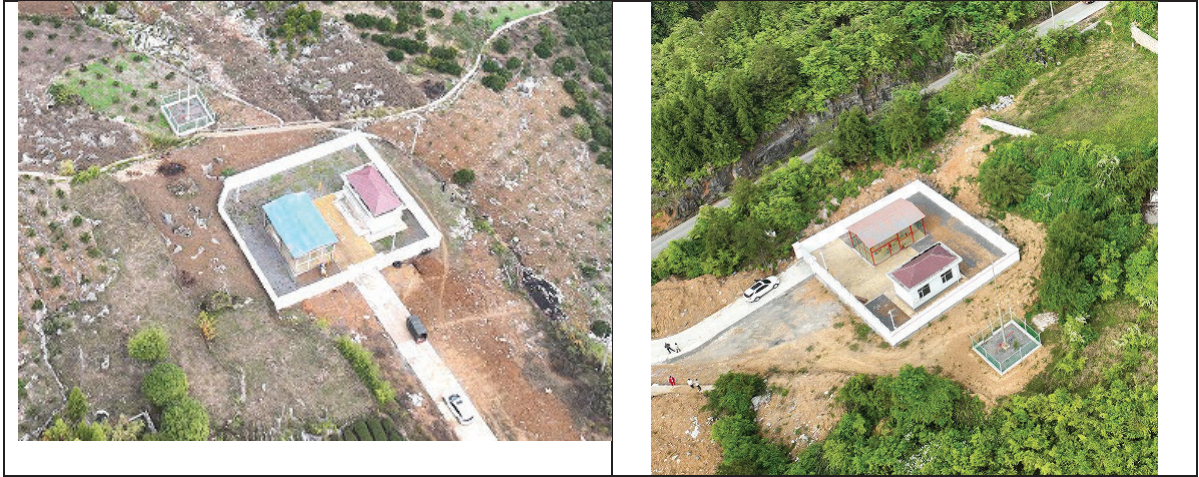
图 5.2-2 阀室周边绿化恢复情况

红石林阀室

阀室周边恢复情况

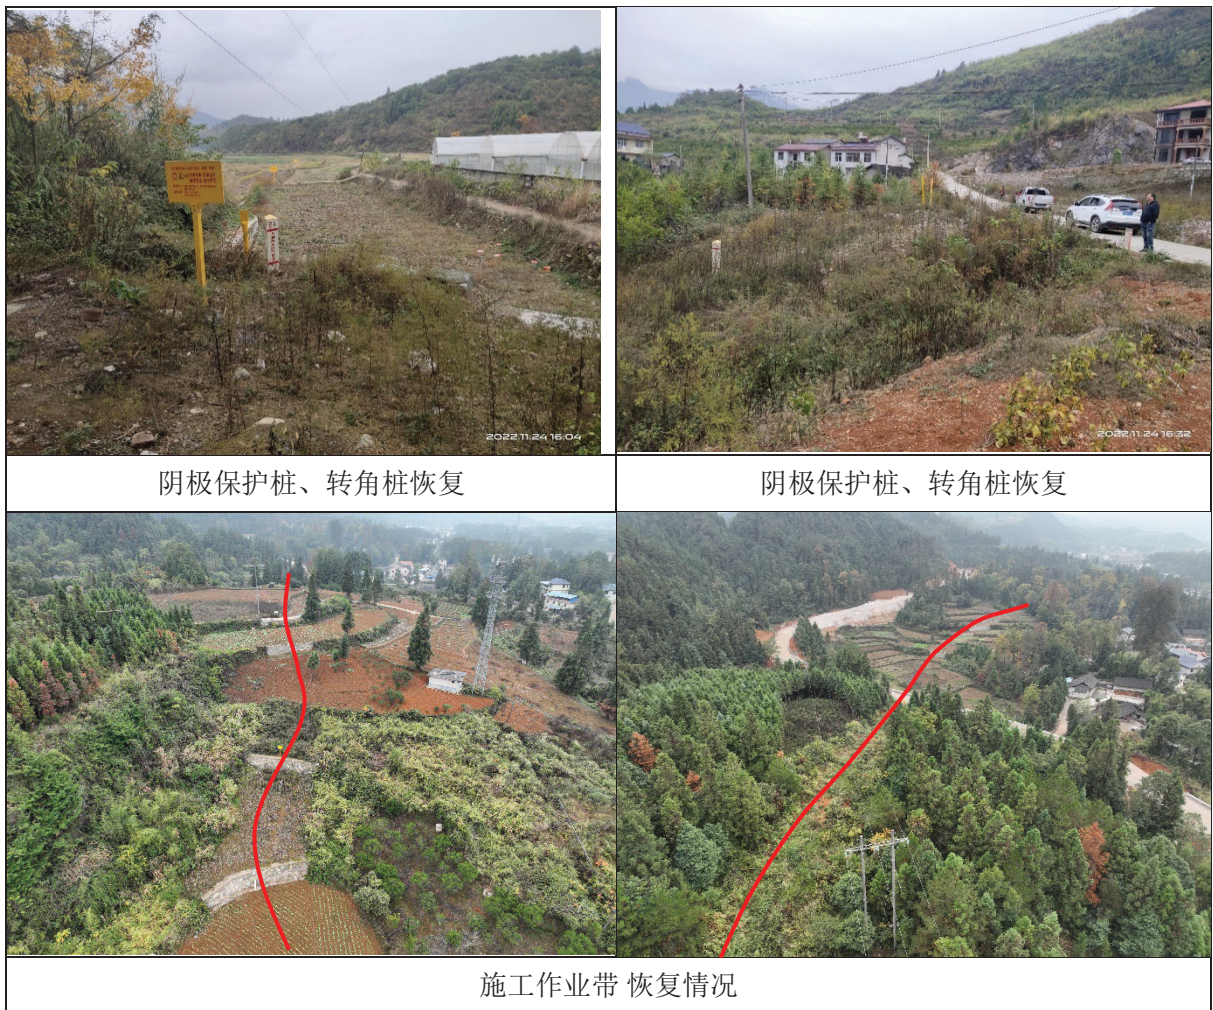
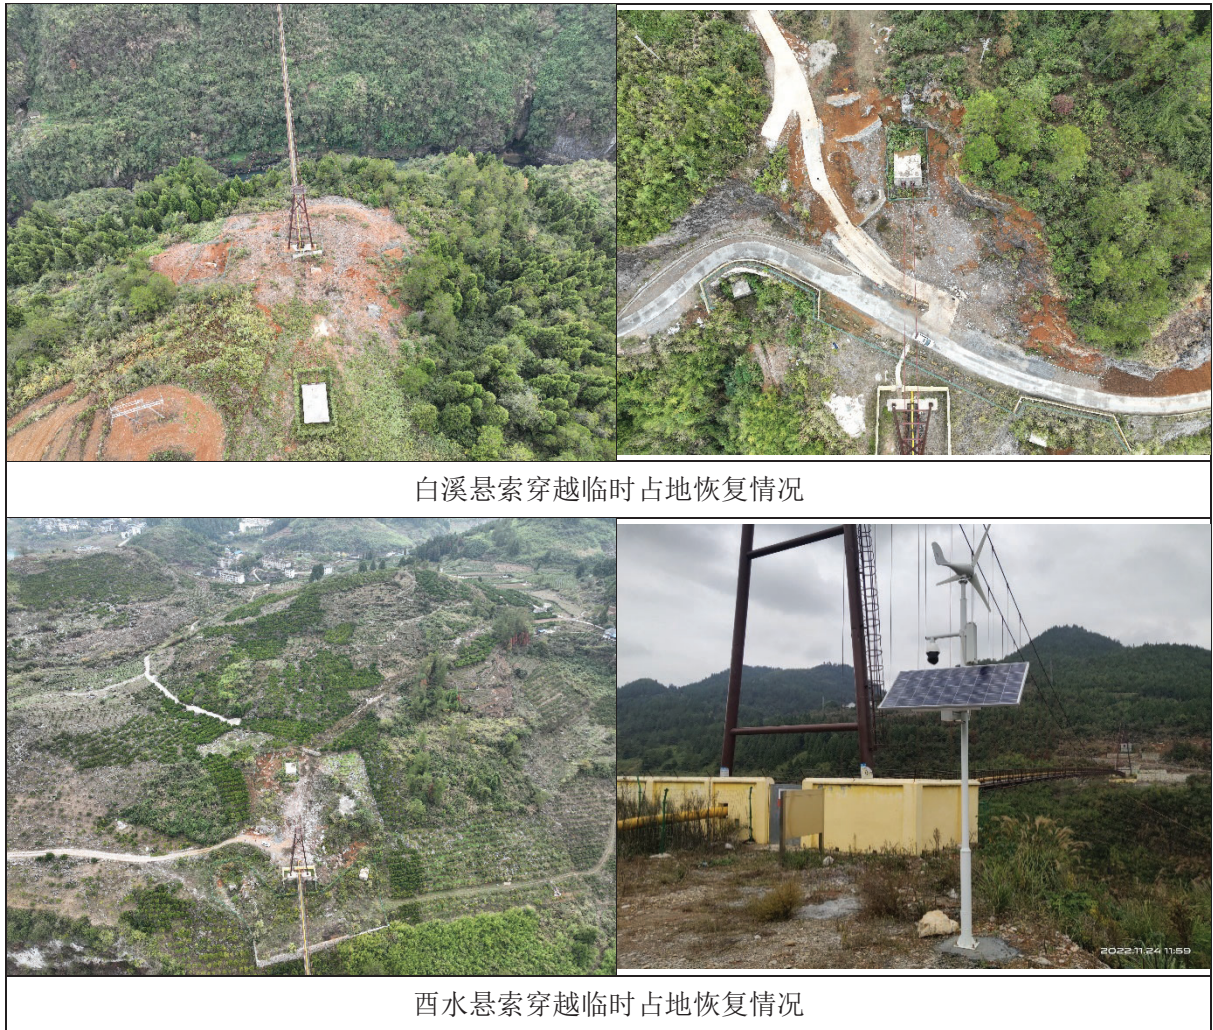
施工产区：施工生产区破坏了原有地表植被，且由于施工人员和机械对场地的碾压，造成地表的土壤表层结构的破坏。根据调查，通过采取平整、翻松、植被恢复等措施，施工生产区已基本恢复到初始状态。

白溪悬索穿越临时占地恢复情况

酉水悬索穿越临时占地恢复情况

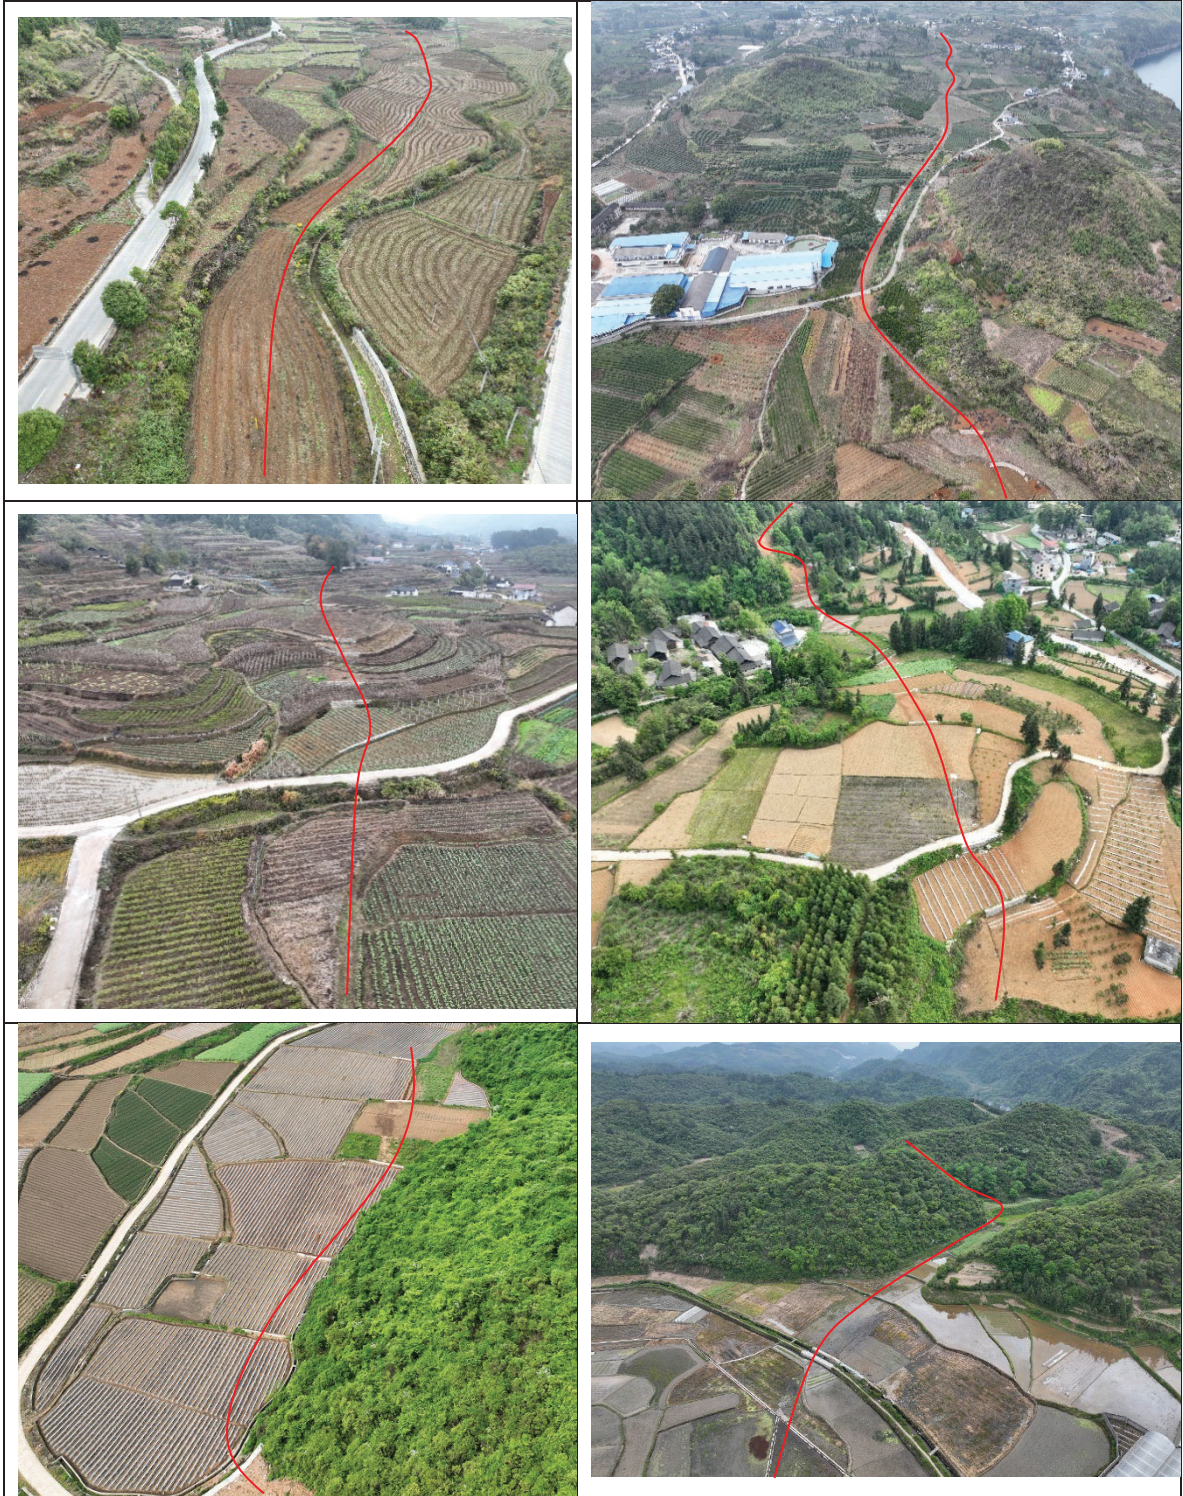
图 5.1-4 耕地恢复情况照片

根据现场调查，线路经过地区的土地利用类型基本上以耕地和林地为主在农田内管沟回填的多余熟土均匀地平铺在田间或作田埂、渠埂，未见随意丢弃现象。管沟开挖施工临时占地范围内，管道上方恢复的植被多为农田植被，植物以水稻为主，局部地区伴有少量一年生和多年生草本荒地，植被种类和施工范围外植被相似，外表难以看出施工前后存在差别。林地段管道的恢复情况存在差异，大部分管段生态恢复情况较好，种植的低矮灌木和播撒草籽均生长得较好，但是还有部分管道的恢复情况较差，主要是由于雨水冲刷，导致地表的腐殖土流失，种植的灌木和播撒的草籽存活困难。管道沿线的植被具体恢复见图 5.1-4~5。

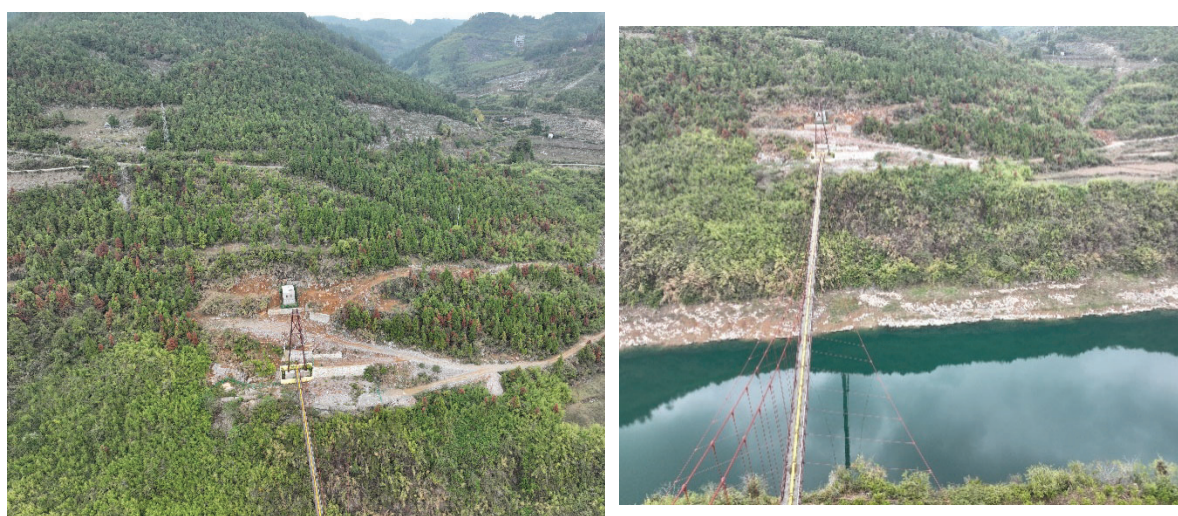
图 5.1-6 酉水跨越恢复情况

酉水湘西段及其附近水域分布有水生野生保护动物 3 科 6 种，其中，属于国家重点保护野生动物名录二级种类 1 种、列入《中国濒危动物红皮书（1998）》的有 1 种，列入《湖南省地方重点保护野生动植物名录》的有 5 种。现场调查发现，悬索跨越处江段仅暗鳈有一定量的分布，未发现有其它珍稀、濒危物种。悬索跨越无水中建筑物，施工期仅在两岸建设悬索承台，承台建设时的噪声以及固体废弃物、悬浮物将对暗鳈的生长繁殖造成一定程度的影响，但因鱼类的趋避反应，影响较小。由此可见，本工程对酉水湘西段翘嘴鲌国家级水产种质资源保护区的实际影响在可控范围内，影响较小。

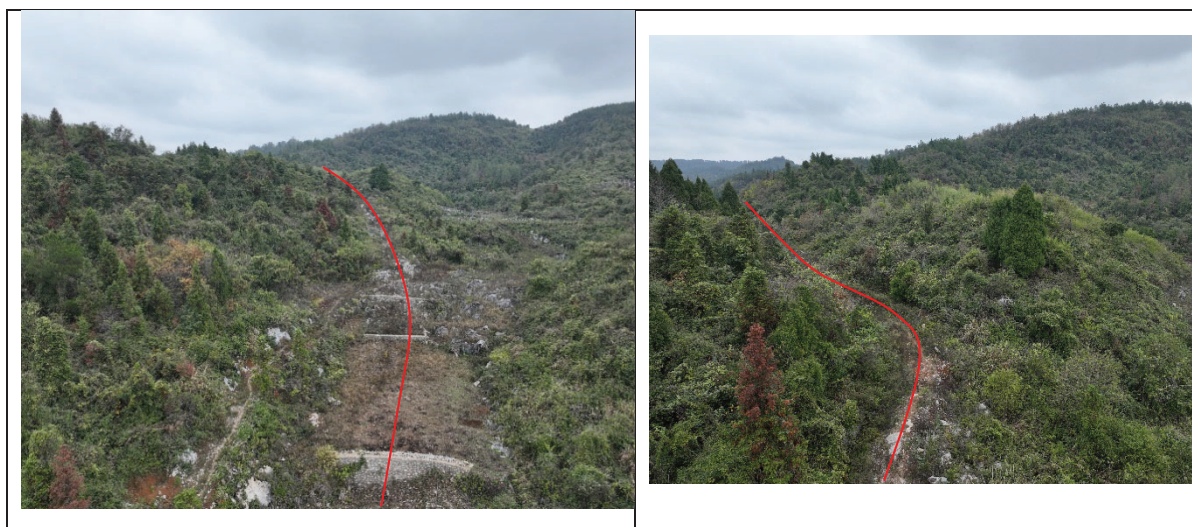
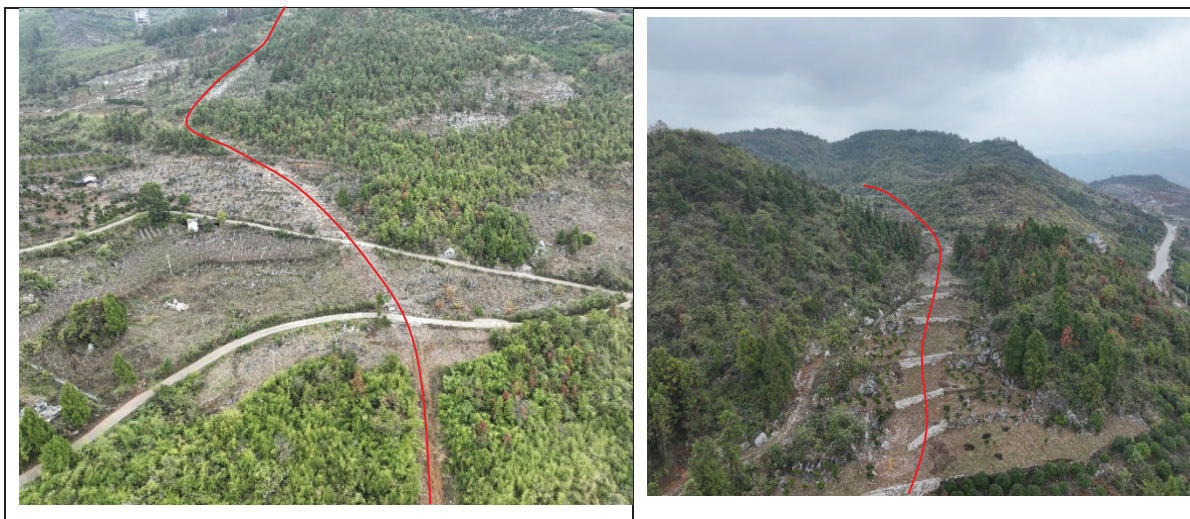
图 5.1-7 猛洞河风景名胜区（猛洞河省地质公园芙蓉镇园区）穿越段植被恢复现状

因为项目选线不涉及猛洞河国家级风景名胜区和猛洞河省级地质公园芙蓉镇园区的核心景区，因此，项目在此段管线的施工采用的是开挖的方式，在施工过程中，设置了施工边界标识，未发现越界施工。施工时充分利用地区现有道路和施工作业带进行材料运输，在生态敏感区内未设置取弃土、弃渣场、施工营地和其它生活设施，部分施工区设置了警示牌和不低于 1.2m 的铁丝防护栏，施工人员和车辆均未进入到施工范围外区域。对施工布局设计进行了优化，施工作业带临时施工占地布置避开了植被良好的区域，尽可能选择植被稀疏处，未发生施工人员随意砍伐施工场地外的林木的情况。植被恢复保证了成活率，采取先草本~灌木相结合的方式，并定期安排人员管护。

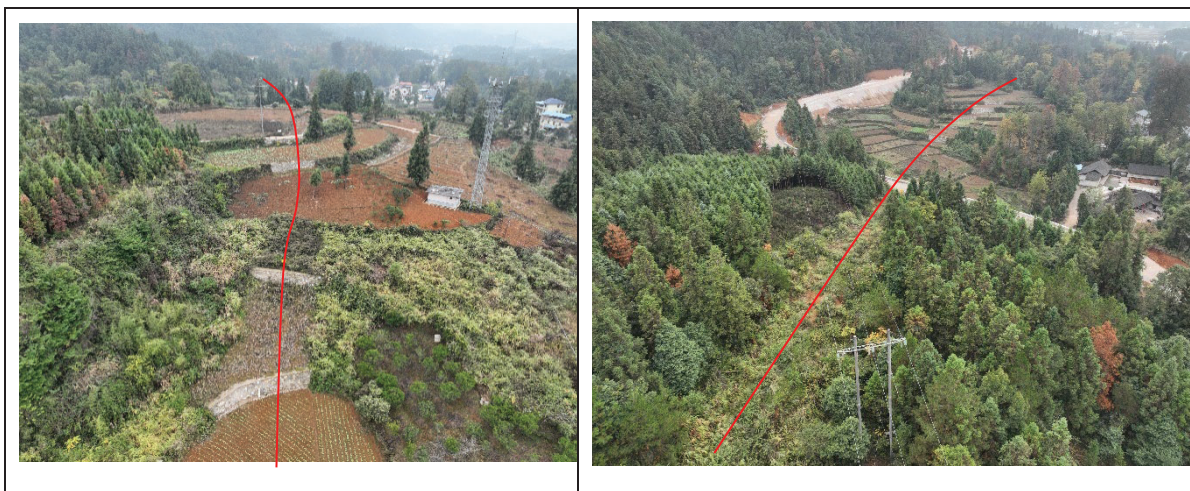
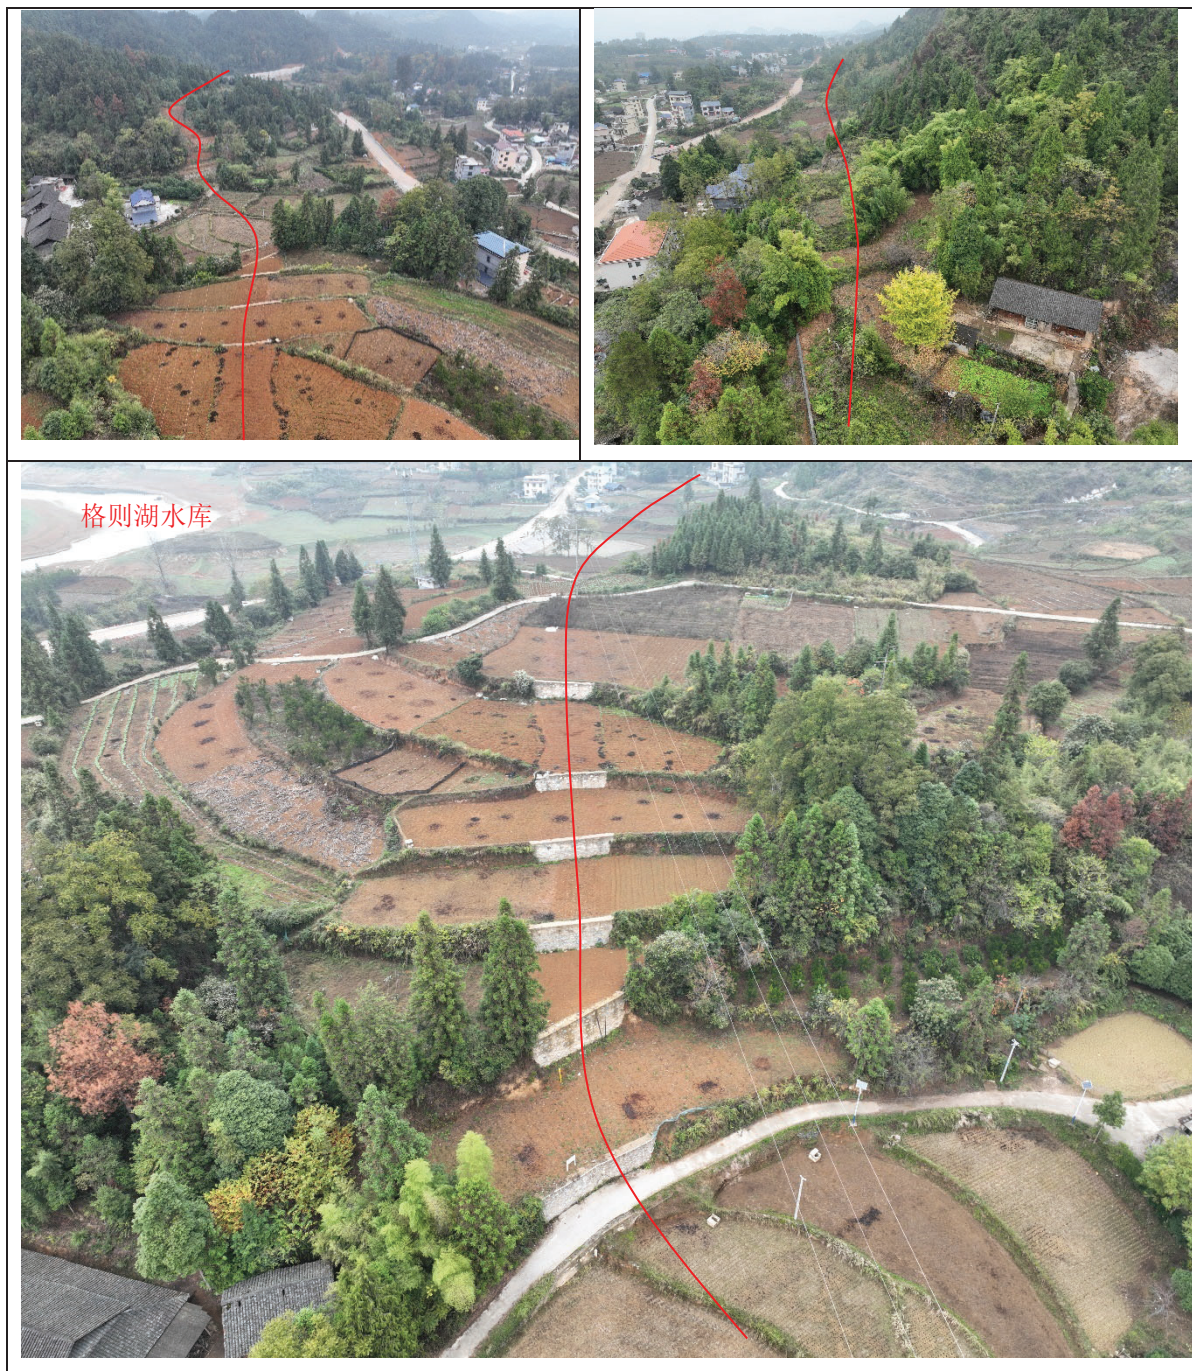
图 5.1-8 饮用水源二级陆域保护区穿越段植被恢复现状

管线位于水库取水口东南面 715m、水库一级水域范围东南面 425m、一级陆域范围东南面 730m；管线部分段处于水库二级饮用水水源保护区陆域范围内，位于其二级水域范围以东 100m。

施工过程安排在枯水期施工，施工过程中避开雨季，并堆放土方进行覆盖，收集施工废弃物，集中处理；施工机械加强保养维护，每天施工前进行检查。严格执行分层开挖、分别堆放和分层回填制度。现场放置保护区宣传牌，严格制定施工人员和车辆进出场方案。除作业带和施工便道外，未在保护区征占堆管场等临时占地。施工结束后及时进行地貌恢复。由此可见，本工程对保靖县格则湖水库饮用水源保护区的实际影响在可控范围内，影响较小。
