建设项目竣工环境保护验收调查报告

项目名称：大湘西天然气管道支干线项目
花垣-张家界（湘西州段）

委托单位：湖南省大湘西天然气管网投资
开发有限公司

编制单位：湖南省国际工程咨询中心有限公司

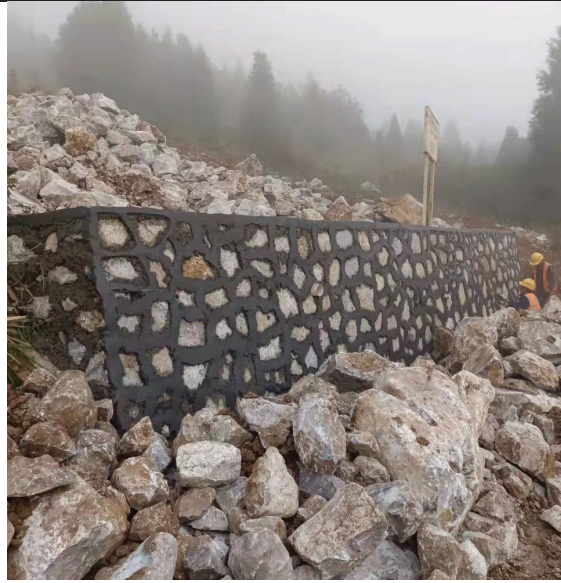
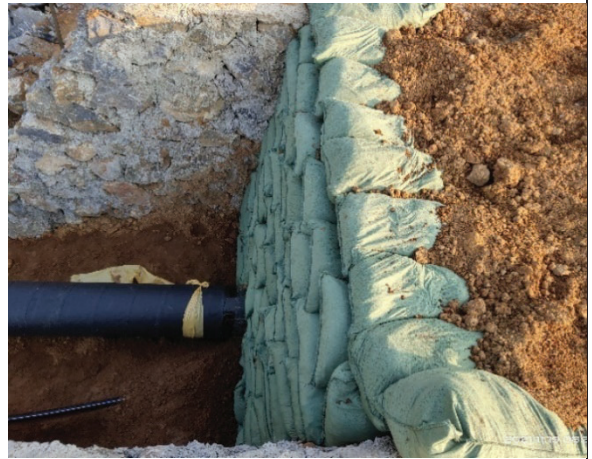
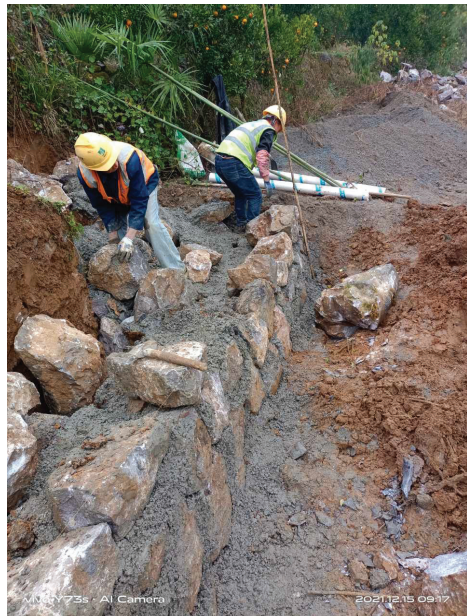
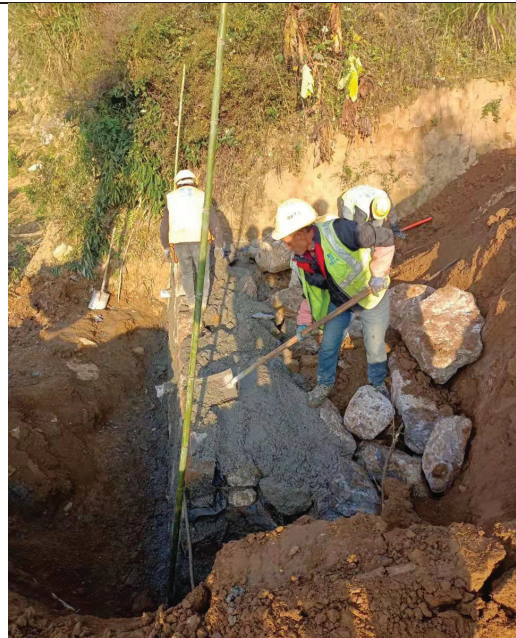
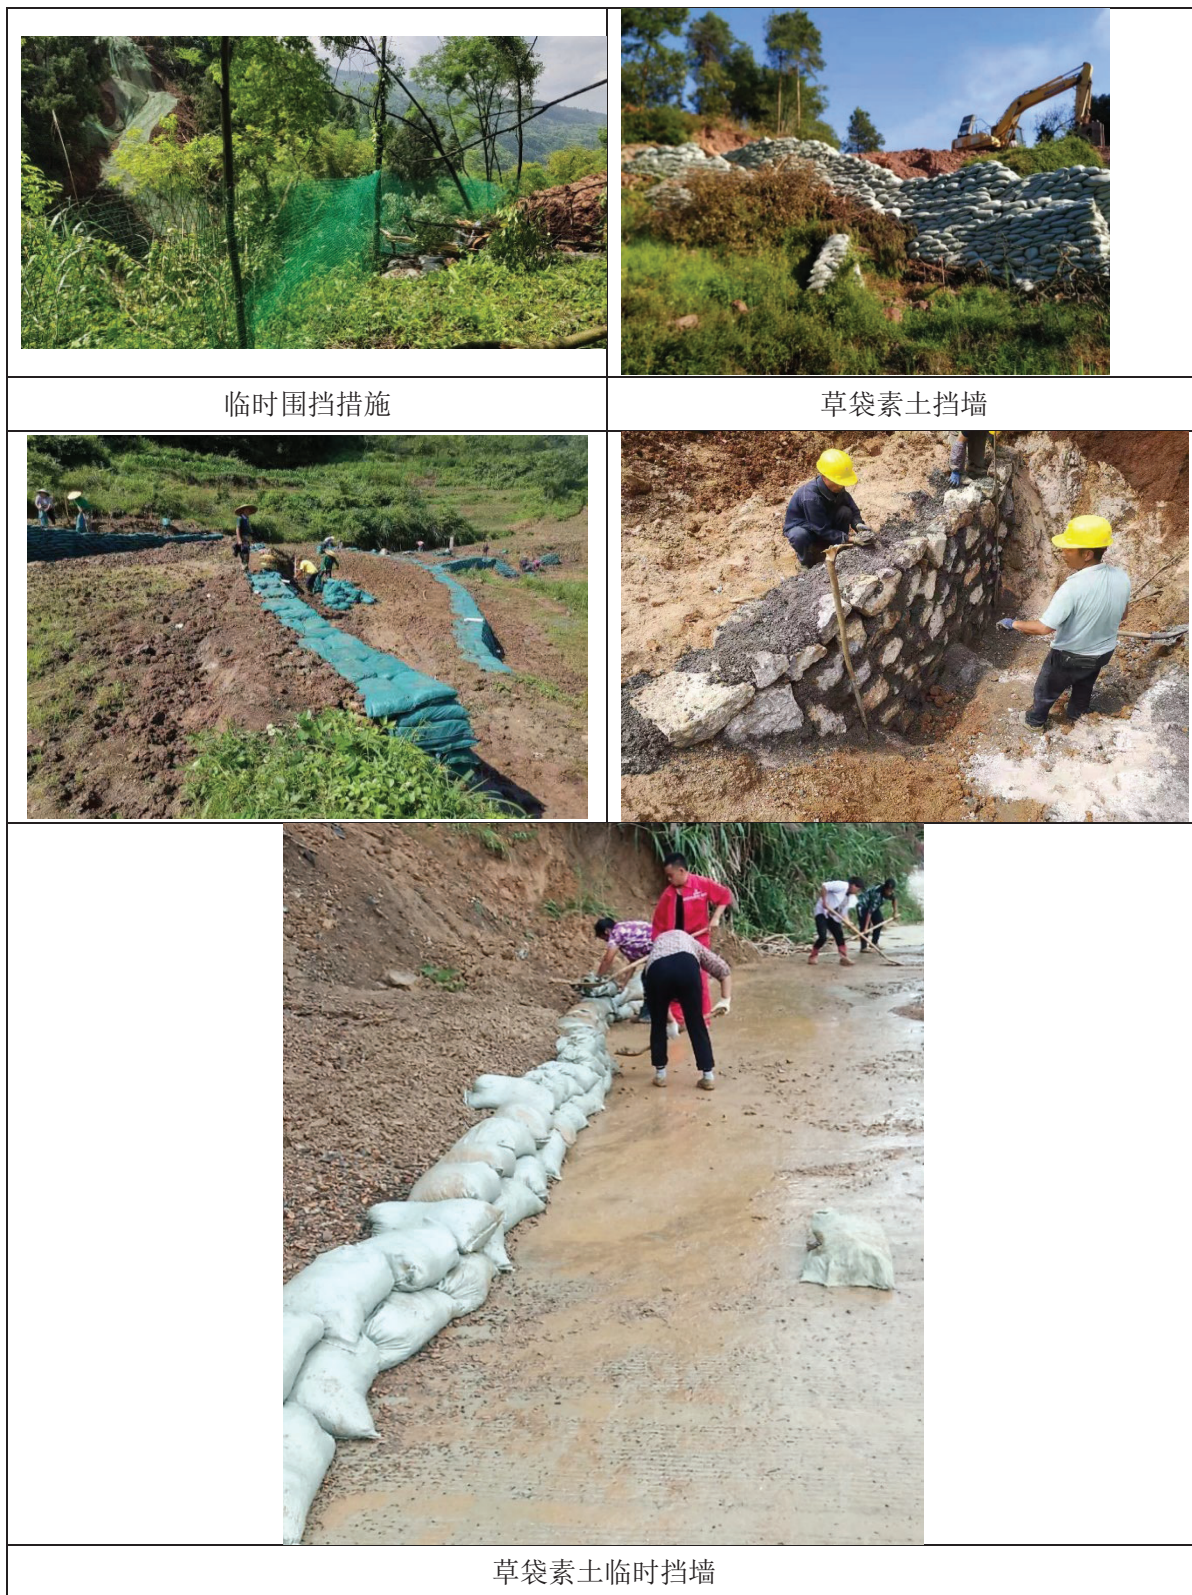
图 5.2-1 施工期水土保持措施图

边坡砌筑现场

草袋素土截水墙

水保施工现场

挡墙施工

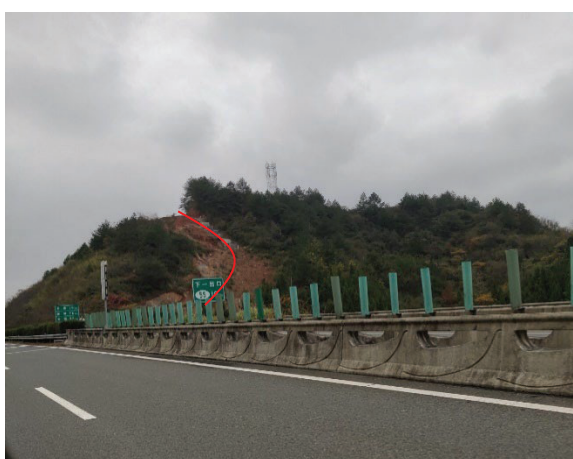
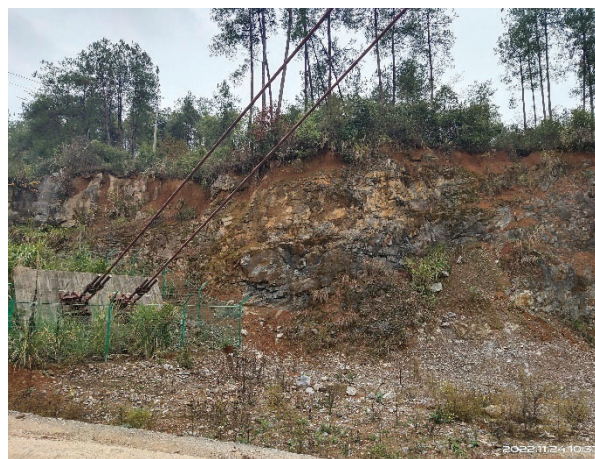
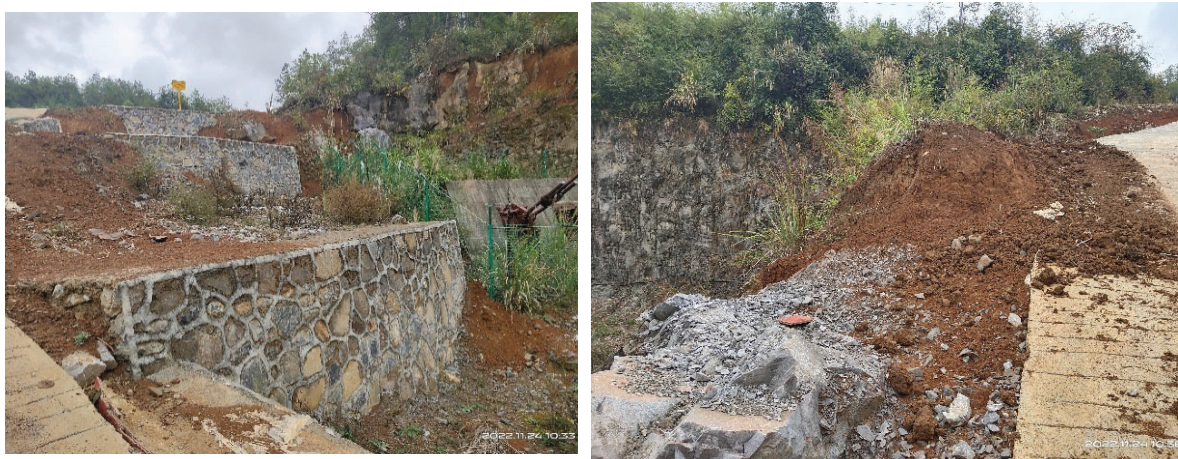
图 5.3-1 生态恢复不完善管段现状照片

a) 部分管段（主要 AD364、AD270~AD271、AD374~AD375、AD377~AD379、AD384 等处）的植被恢复情况不够理想，还有待进一步加强和维护；

b) 酉水和白溪跨越处临时工程生态恢复情况不太理想，加强生态恢复措施，建议做好防护措施。

管道穿越处未有效恢复

酉水悬索跨越处

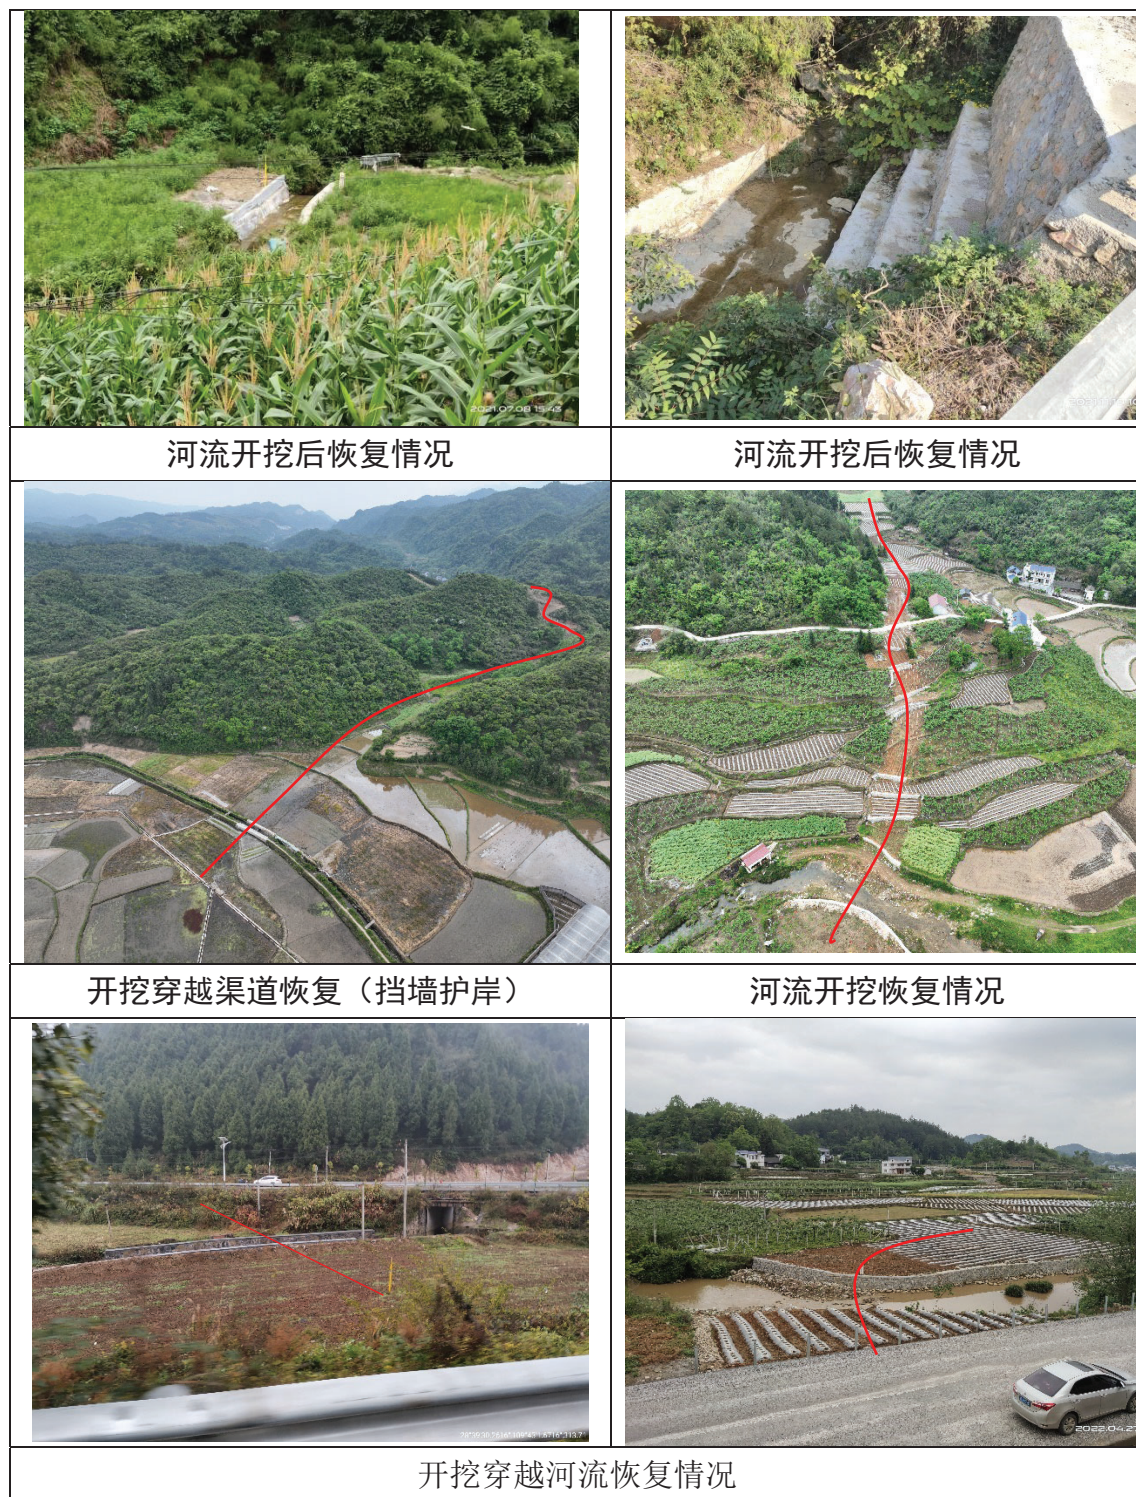
图 6.1-1 大开挖穿越河流段恢复照片

1) 选择在枯水期（不属于灌溉期）进行施工，河流水流量较小，在河床内挖沟铺设施工时，设置了导流围堰，施工对河床有暂时性破坏。

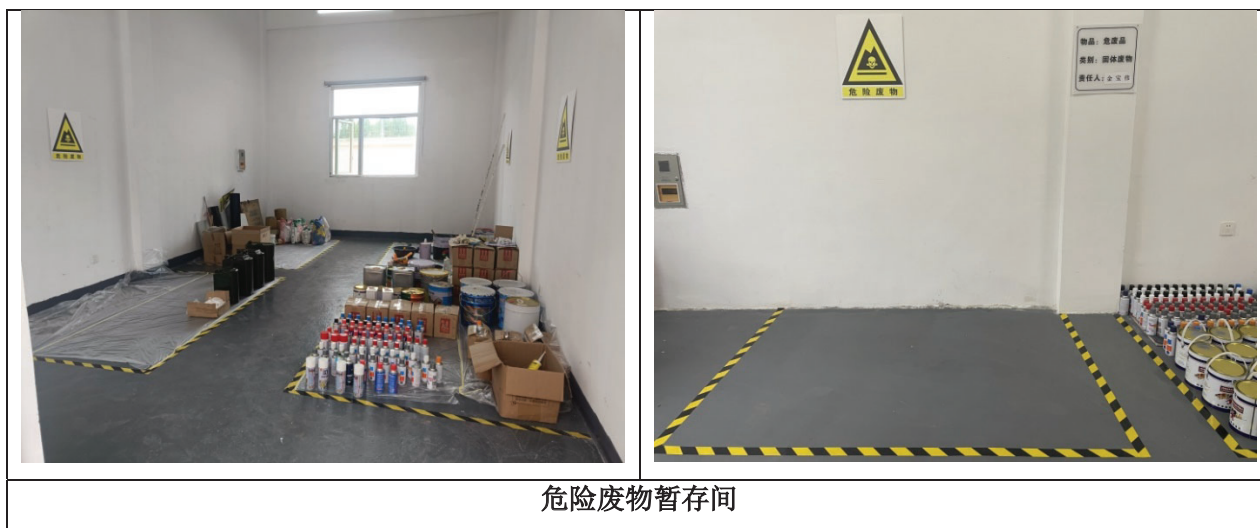
图 9.2-1 各站场危废暂存间

设备检修及保养过程中产生的废润滑油按危险废物管理，经收集后统一交由有资质单位远大（湖南）再生燃油股份有限公司清运处置。湖南省天然气管网有限公司与远大（湖南）再生燃油股份有限公司已签订危险废物委托处理协议，湖南省大湘西天然气管网投资开发有限公司由湖南省天然气管网有限公司与重庆祥龙天然气有限公司合资创办（国有企业），因此，本项目危险废物委托远大（湖南）再生燃油股份有限公司清运可行。

危险废物暂存间
